Bomeninventarisatie

Rijksstraatweg 125 te Duivendrecht

Definitief
09-12-2021

JE0972021

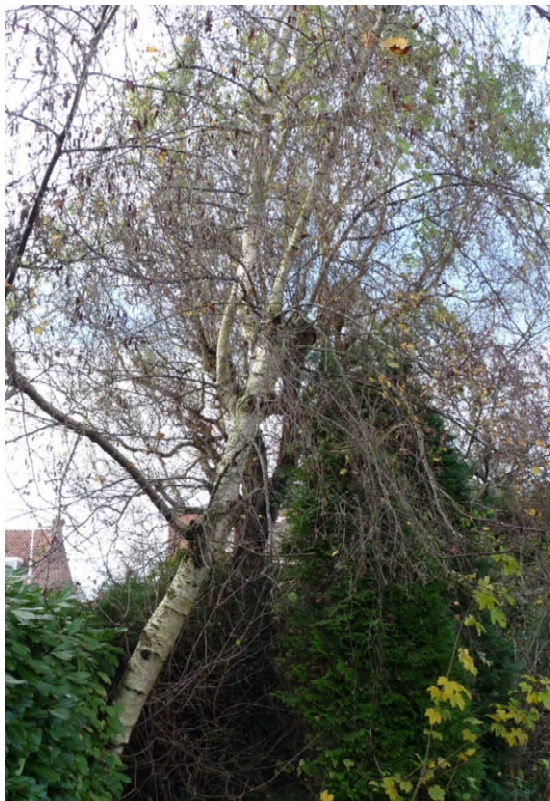
- De bomen 10, 14, 45, 49 en 51 zijn in het verleden geknot/gekandelaberd. Dat wil zeggen dat er flinke gesteltakken zijn ingekort.
- De bomen 42 en 44 zijn meerstammig.

Afbeelding 2: Boom 49 (*Betula pendula*) is onvakkundig geknot

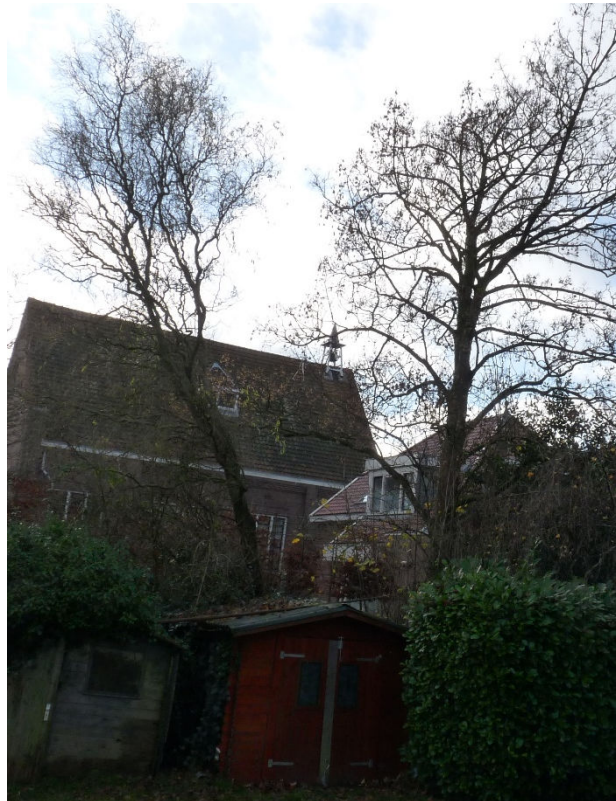
- Boom 46 is onderstandig en is daardoor scheef gaan groeien.

Afbeelding 3: Boom 46 (*Salix babylonica* 'Tortuosa') is scheef gaan groeien
